冷轧 TA1 钛带材表面缺陷研究

摘要: 针对冷轧 TA1 钛带材的表面缺陷, 通过 OM、SEM、EBSD 以及维氏硬度测试来研究表面缺陷的形貌、组织和性能, 分析缺陷产生的原因。结果表明: 缺陷宏观表现为雪花状色差, 其最大宽度为 542 μm , 最大高度为 136 μm , 位于钛带材两面, 无明显对称性和周期性, 且垂直于轧制方向。缺陷处裂纹内部有类似夹杂物存在, 主要为 Fe-Ti-O、Mg-Al-Si-O-Ti 及 TiC 等颗粒组成的 3 种形态分布的物相。缺陷处晶粒的取向分布相对均匀, 关键取向为 $\langle 0001 \rangle // \text{ND}$ 及 $\langle 10\bar{1}2 \rangle // \text{ND}$, 占比分别达到 33.7% 及 21.3%。缺陷位置浅表层 10~30 μm 范围内存在短线状裂纹缺陷。缺陷部位与非缺陷部位的金相组织一致, 显微硬度平均值分别为 135.5 和 105.5 HV。且经分析得出裂纹产生的主要原因为内部夹杂物。

Study on surface defects for cold rolled TA1 titanium strip

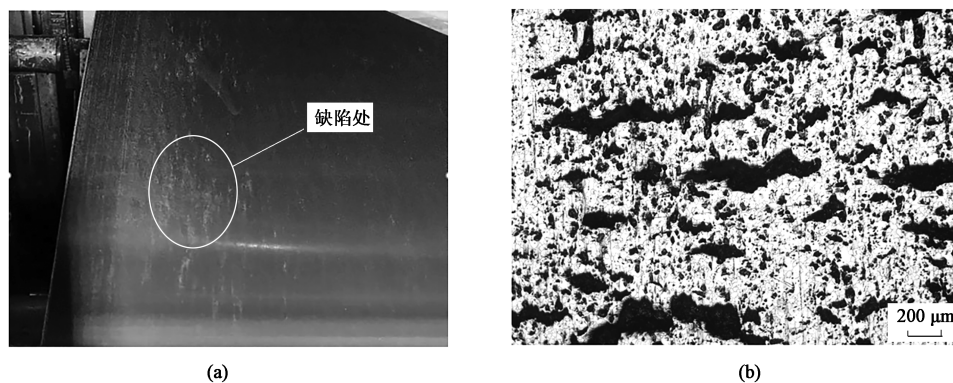
图 1 缺陷形貌

该缺陷的宏观表现为雪花状色差,近距离观察表面可见垂直于轧制方向的短线状缺陷,热线酸洗表面质量良好,未发现此类缺陷,冷轧生产过程中表现出表面存在此缺陷,宏观形貌见图 1a。将样品进行切割处理,加工成金相试样,针对缺陷部位进行抛光处理,使用光学显微镜放大 50 倍观察表面,可知缺陷的最大宽度为 542 μm 、最大高度为 136 μm 、纵横比为 4。缺陷位于钛带材两面,无明显对称性和周期性,该缺陷基本垂直于轧制方向,如图 1b 所示。

(a) 宏观形貌 (b) 微观形貌

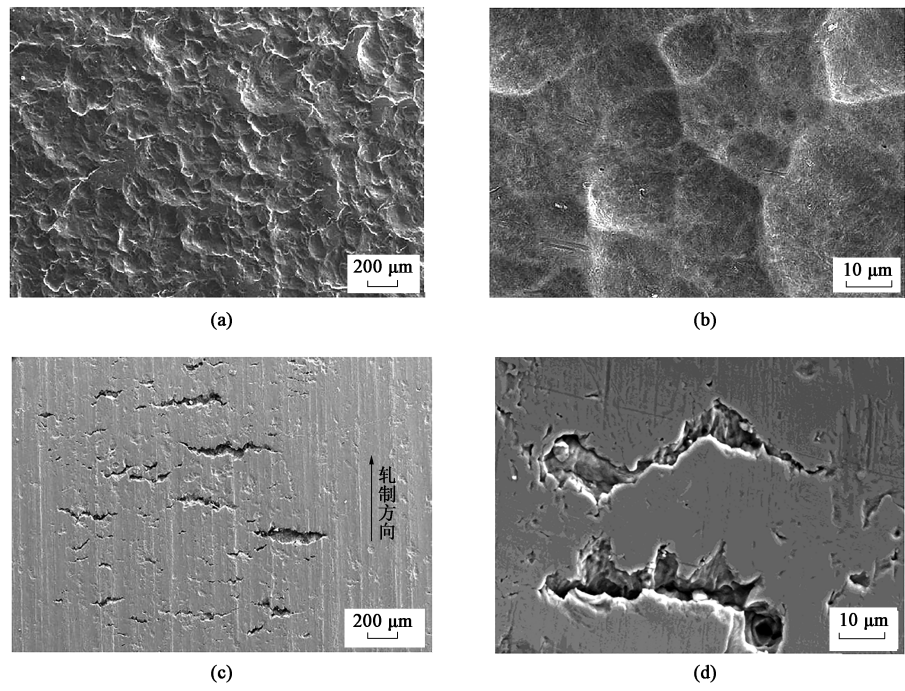
图 2 微观形貌对比

如图 2 所示。由 SEM 微观形貌可知:与缺陷处对应的未轧制样品的表面正常,无裂纹或氧化皮附着,酸洗状态良好,表面均为正常腐蚀的凹凸晶粒;缺陷处表面为垂直于轧制方向的大量微裂纹,

(a) 未轧制样品低倍形貌 (b) 未轧制样品高倍形貌 (c) 缺陷处低倍形貌 (d) 缺陷处高倍形貌

将倍数放大至 1500 倍，可见缺陷处裂纹内部有夹杂物存在。

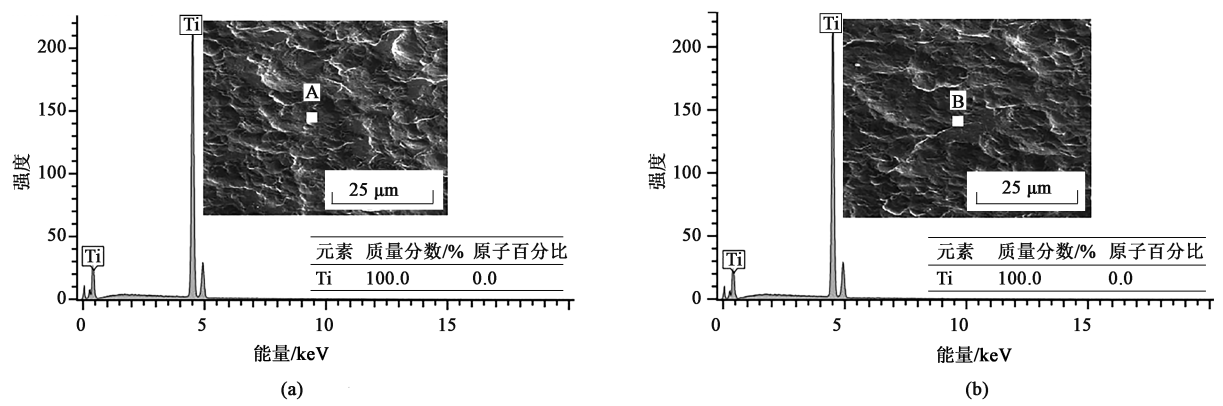
图 3 未轧制样品能谱结果

应的未轧制样品，对其进行成分分析，具体成分见图 3。由能谱结果可知，相对应的两处未轧制样品表面的分析结果为基体纯 Ti，无氧化皮及其他杂质和缺陷残留等。

(a) 位置 A 处 (b) 位置 B 处

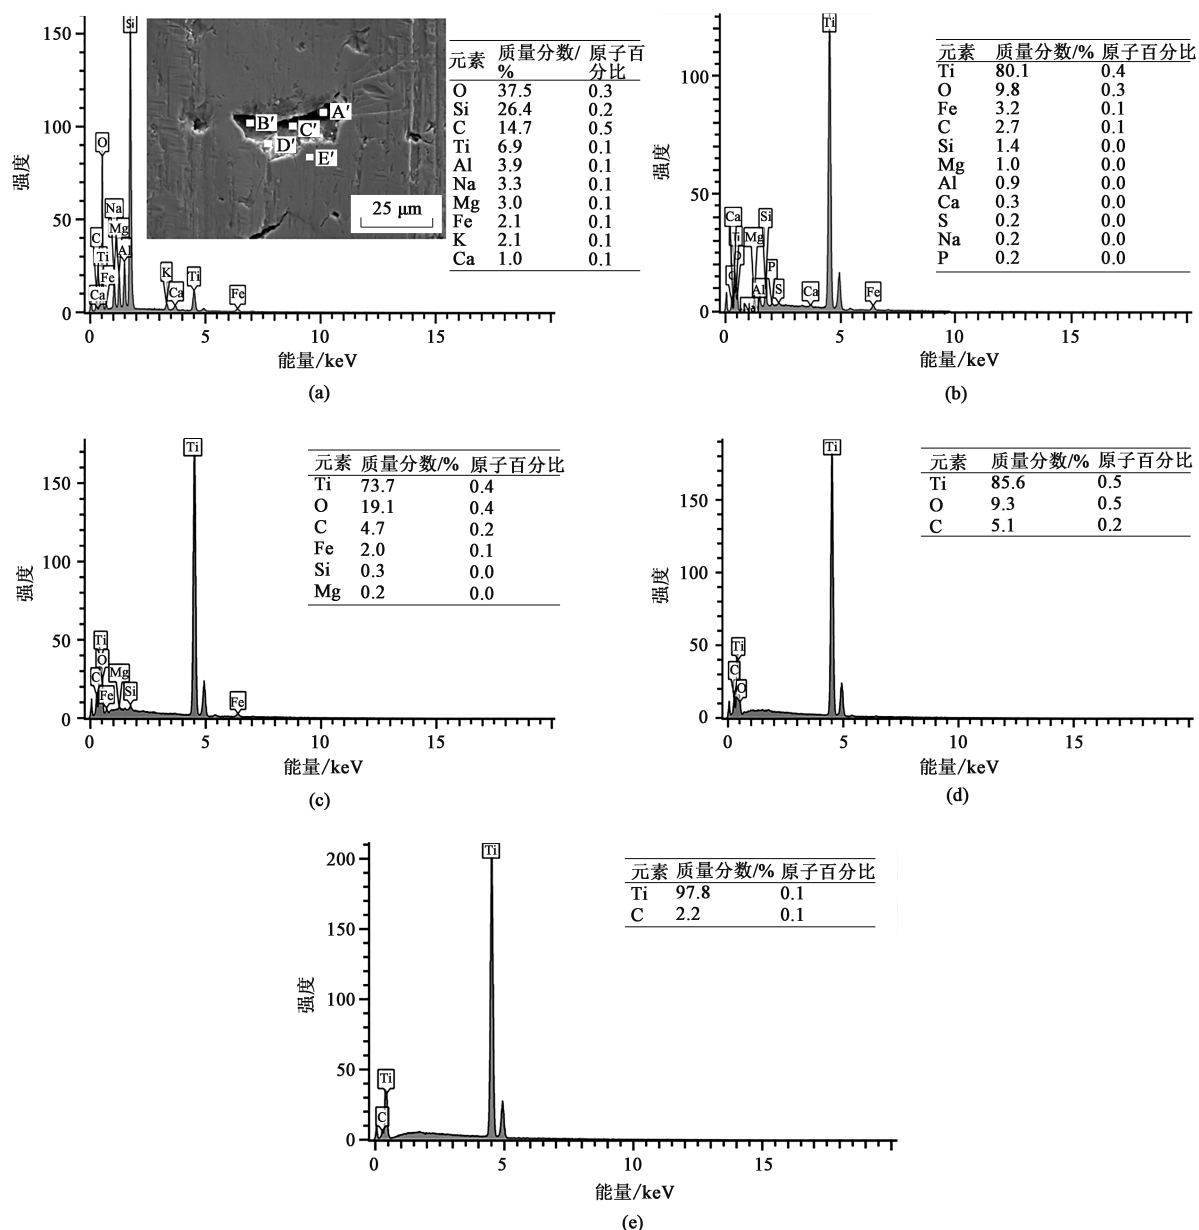
图 4 缺陷位置能谱结果

在样品上选取缺陷明显的部位，对该缺陷位置进行标记，并对标记部位进行成分分析，具体能谱成分见图 4。由图 4 可知，基体中主要以 Ti 为主，钛带材缺陷内部存在 Fe-O-Ti 类物相、Si-Al-Mg-Ti-O

复合夹杂物及 TiC 等。第 1 种物相常见于钛冶炼过程中的 FeTiO_3 ，其为冶炼金属钛的钛铁矿的主要成分。碳化物及 Si-Al-Mg-Ti-O 复合夹杂物的来源需要结合生产工艺进行分析。

(a) A'处 (b) B'处 (c) C'处 (d) D'处 (e) E'处

(1) 缺陷内部主要存在3种形态分布的物相,分别为Fe-Ti-O、Mg-Al-Si-O-Ti和TiC颗粒。Fe-Ti-O物相来自海绵钛生产中的钛铁矿成分以及在生产过程中带入,碳化物及Si-Al-Mg-Ti-O复合夹杂物来自海绵钛生产以及钛带材生产过程中由粘附的尘土、污染物以及机械夹杂物带入,上述杂质元素在钛带生产过程中形成不同的物相夹杂物。

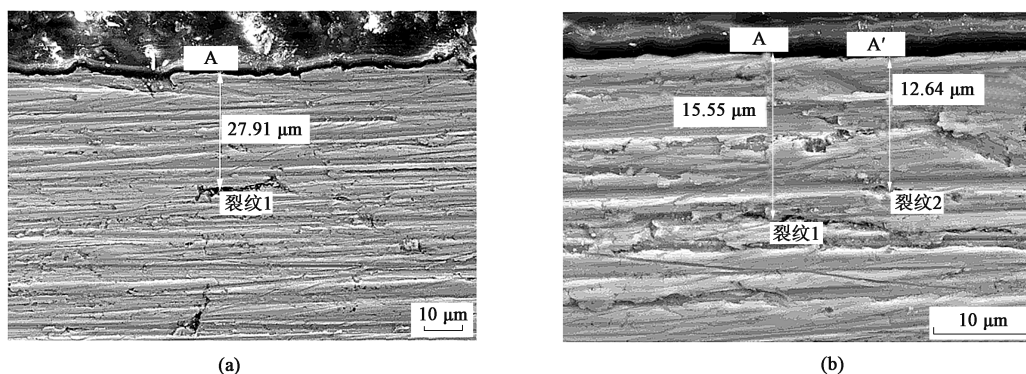
图5 缺陷处断面 SEM 结果

的应力状态为双向拉伸力，钛带材边缘的流动速度较中部大，因此，钛带材边缘会有附加拉应力产生。随着轧制压下量的增大，钛带材边部的附加拉应力也变大，此时钛带材内应力急剧增大，在应力集中的区域会有微裂纹产生。此外，轧制过程中存在的剪切应力同样会引起边部裂纹，但是此类型裂纹一般与轧制方向呈 45° 角，与本文描述的裂纹有所差异。另一方面，由于钛带材中夹杂物的存在，在轧制变形时夹杂物中心处的应力和应变较边缘处的应力和应变大，钛带材在轧制方向先受拉应力，当拉应力逐渐减小时逐渐变为压应力，轧制方向的偏应力大于横向方向的偏应力，形成垂直于轧制方向的微裂纹。将切割好的样品进行断面 SEM 分析，发现其存在细小裂纹，距离表面 $10\sim 30\ \mu\text{m}$ 范围内分布，处于浅表层，如图 5 所示，A 和 A' 为 SEM 形貌图中裂纹 1 和裂纹 2 所对应的试样表面位置。分析主要原因为：在轧制过程中，随着厚度不断减薄，内部的夹杂物更接近表层，使得应力集中、流变受阻，导致浅表层产生小裂纹，这也再次印证了钛带材裂纹的产生为夹杂物所致。

(a) 缺陷处断面裂纹 1 (b) 缺陷处断面裂纹 2

(3) 裂纹产生的主要原因为内部夹杂物,其会使缺陷部位及附近的应力集中,冷轧机轧制过程中随压下量的不断增加,缺陷部位的流变受阻,与基体轧向变形不协调,导致宽度方向产生裂纹。

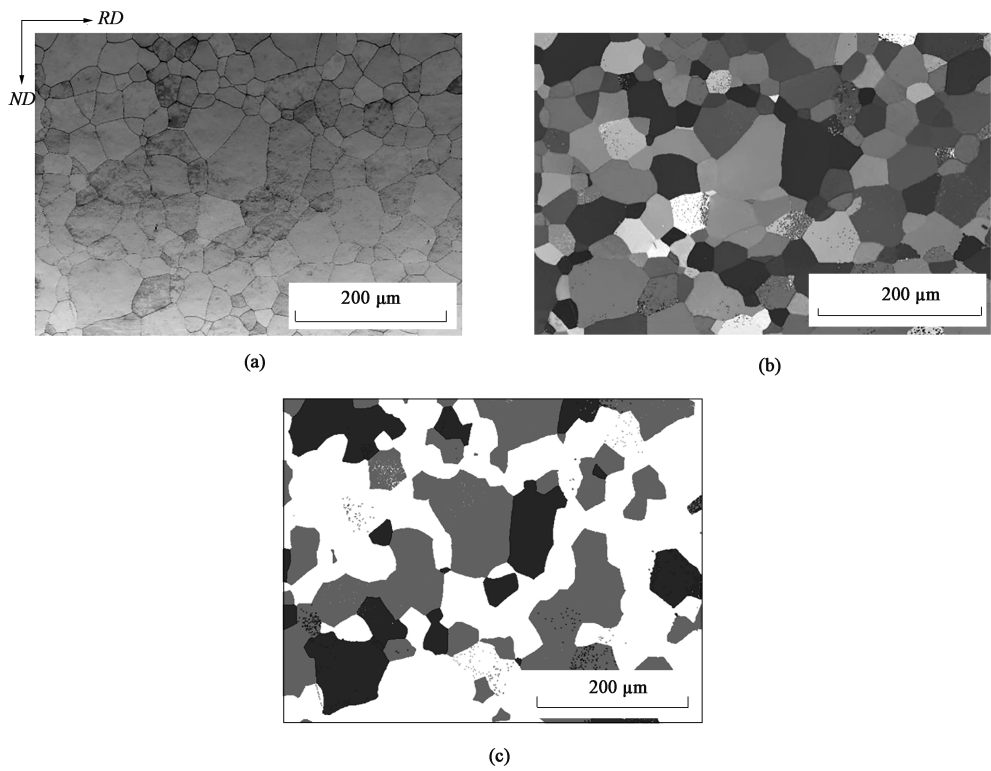
由图 6a 可知，试样已完全再结晶，金相组织完整，并表现出轻微的混晶现象，其中， RD 为钛带材轧制方向， ND 为钛带材与轧辊接触面的法线方向。从图 6b 可知，钛带材的晶粒取向随机分布。对试验样品进行关键取向分析（图 6c）可得， $\langle 0001 \rangle // ND$ 和 $\langle 10-12 \rangle // ND$ 取向的占比分别达到 33.7% 和 21.3%。

称为 a+c 滑移，此滑移面为 $\{10-11\}$ 和 $\{11-22\}$ 。两种滑移系均未能单独满足所需的变形条件，故纯钛发生塑性变形时存在孪生机制。钛带材在张力条件下滑移转动后为 $[11-20]$ ，而孪晶使取向更接近 $[0001]$ ，故形变织构是通过 (0001) 上的滑移动作和 $(10-12)$ 的孪晶动作而形成，表明退火后钛带材组织结构并无异常。晶粒再结晶正常，取向分布相对均匀，裂纹与退火工艺无明显对应关系。

图 6 金相组织分析结果
(a) 晶粒分布 (b) 晶粒取向分布 (c) 关键取向分析

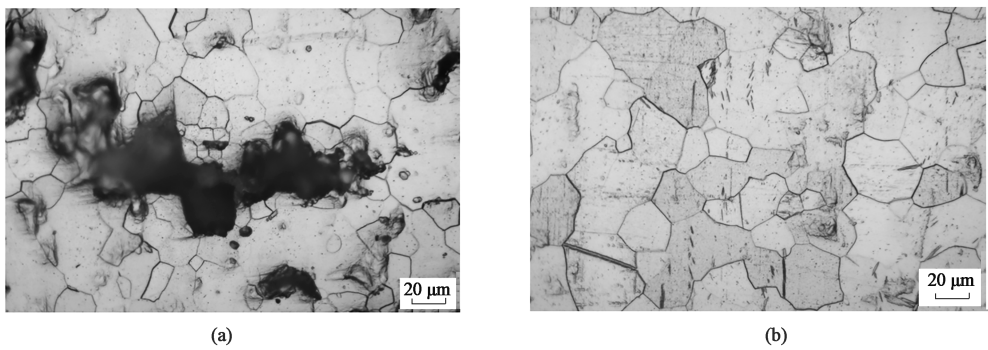
图 7 缺陷部位 (a) 与非缺陷部位 (b) 的金相组织
Fig. 7 Metallographic structures defect position (a) and non-defect position (b)

图 7 所示。非缺陷区域的金相组织与缺陷附近组织无明显差异，均为等轴组织 α 相^[20]，缺陷附近的组织无明显氧化层出现，晶粒无明显畸变和粗大现象。

分别对缺陷部位附近无裂口处及正常部位进行显微硬度测试，测试条件为 HV1，测试结果如表 2 所示，缺陷部位的显微硬度平均值为 135.5 HV，非缺陷部位的显微硬度平均值为 105.5 HV，缺陷部位的显微硬度值略高于正常部位，平均值相差 30 HV。

稳定元素中的间隙元素,通常以点缺陷的形式出现,会使周围的原子靠拢或被撑开,导致晶格发生畸变,使其硬度增加,但金相组织未发现明显的畸变现象。Fe元素为 β 相稳定元素中的置换元素,对纯钛组织结构的影响非常小,很难从金相中观察到。当纯钛中Fe元素增加,其与Ti元素的原子半径存在差异,导致晶格畸变能变大,在轧制过程中晶内位错的滑移阻力变大,使硬度变大。当C元素的含量增多时,会与Ti形成硬质TiC颗粒,导致缺陷位置的硬度值偏高。
